新店戒治所公共設施維護管理自主檢查表

| 檢查日期 | 114年4月14日 | 「檢查結果」欄位說明<br>1. 良好「✓」 2. 嚴重損壞，立即修繕「×」<br>3. 輕微缺失，盡速改善「△」 4. 未檢查者打「／」 | | |

建築物維護管理自主檢查缺失改善前後照片表

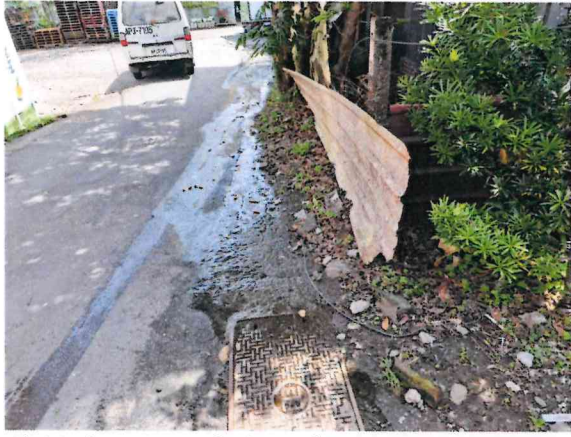
| 1-2 | 污水管線是否有漏水?污水陰井是否有淤積? | X | 1. 接見室停車場入口圍牆因地震、颱風等自然災害導致管線破裂漏水<br>2. 4 哨外圍牆因地震、颱風等自然災害導致管線破裂漏水 | 1. 從內部改管，把水排往他處陰井<br>2. 裝設化糞池，防止汙水外流 |

目前排放汙水以外流至莒光路61巷道路周圍

缺失改善前照片 1：（接見室停車場入口圍牆因地震、颱風等自然災害導致管線破裂漏水）

缺失改善後照片 1-1：（從內部改管，把水排往他處陰井）

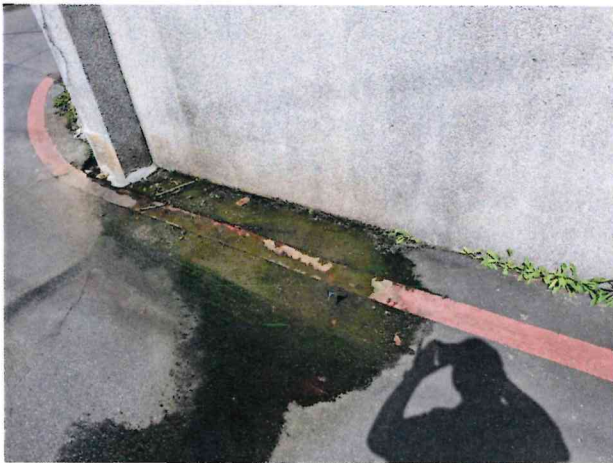
缺失改善前照片 2：（4 哨外圍牆因地震、颱風等自然災害導致管線破裂漏水）

缺失改善前照片 2-2：（裝設化糞池，防止汙水外流）
